# Fiskundersökningar i vattendrag inom Malmö kommun 2016

## Malmö stad

Lund 2016-11-18

Eklövs Fiske och Fiskevård

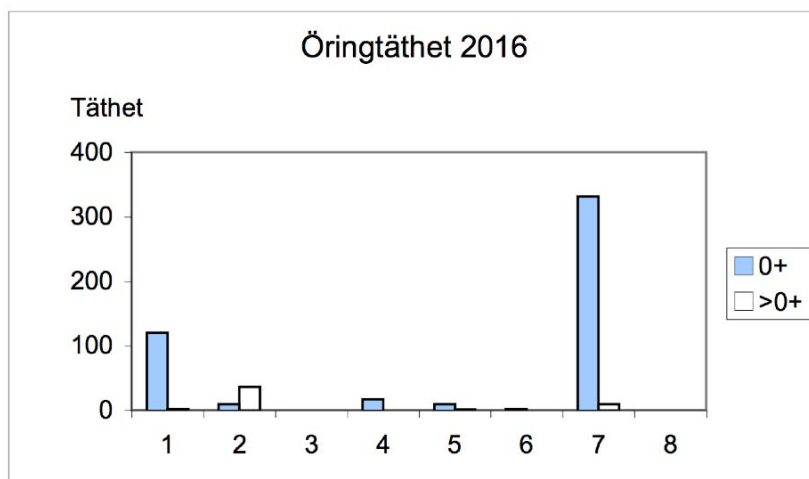
Figur 1. Täthet av öring (antal/100 m<sup>2</sup>) fångad vid elfiske 2016 på de undersökta lokalerna 1 - 8. 0+ anger årsungar och >0+ äldre öring.

Resultaten redovisas dels övergripande enligt nedan och i datablad (bilaga 2). De undersökta lokalerna (tabell 5) som elfiskades skiljde sig åt, dels i artförekomst och dels i öringtätthet. Öring registrerades på sex lokaler med varierande tätheter för de olika åldersklasserna (figur 1). Måttligt till höga tätheter av öring erhöles i Risebergabäcken (lokal 1 och 2) och Tygelsjöbäcken (lokal 7). Låga tätheter av öring erhöles i Oxiediket, Sege å vid Lilla Mölleberga och Skabersjö (tabell 6). På två lokaler, Risebergabäcken (lokal 3) och Bunkeflodiket fångades ingen öring. Grönling registrerades på fem lokaler varav högst täthet erhöles i Risebergabäcken (lokal 1). Andra arter som fångades var signalkräfta, skrubbskädda, småspigg och ål (tabell 6).

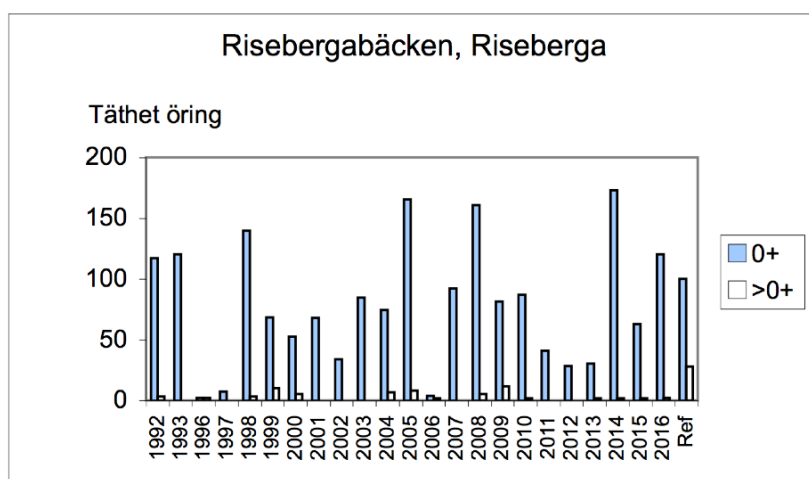
Figur 2. Täthet av öring fångad vid elfiske i Risebergabäcken (lokal 1) under perioden 1992 - 2016. 0+ anger årsungar och >0+ äldre öring. Ref. anger elfiskeregistrets jämförvärde (tabell 1).

Lokalen vid Riseberga har undersökts sedan 1992. Arter som har registrerats är grönling, mört, ruda, småspigg, signalkräfta, ål och öring. Vid årets fiske erhöles en hög täthet och biomassa av fisk. Tätheten av öring var något över medelvärdet för perioden och jämförvärdet för Skånska vattendrag med motsvarande bredd (tabell 1, figur 2). Risebergabäcken rinner fram genom ett omland med en kraftigt antropogen påverkan. Fiskfaunan utsätts tidvis för förorenat avloppsvatten som bräddas ut i bäcken genom dagvattnet. Denna bräddning kan vissa år påverka fisken negativt, vilket resulterar i låga tätheter av öring (år 1996, 1997, 2006, figur 2). Andra arter som fångades 2016 var grönling, som förekom mycket rikligt samt signalkräfta.

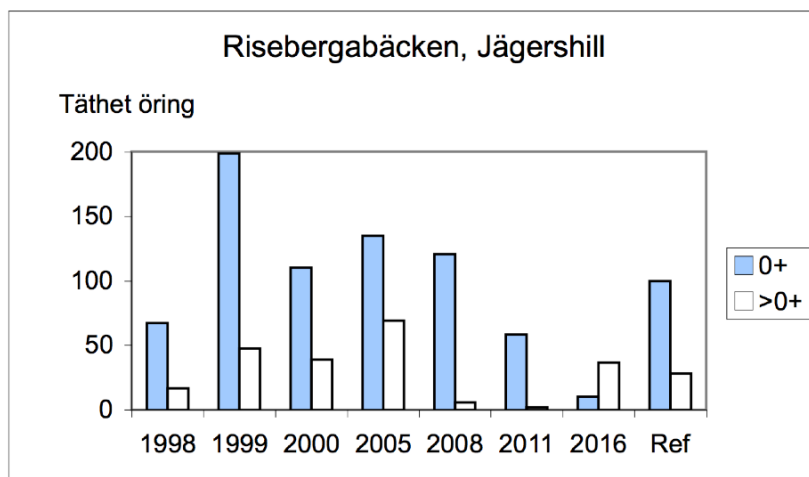
Figur 3. Täthet av öring fångad vid elfiske i Risebergabäcken (lokal 2) under perioden 1998 - 2016 . 0+ anger årsungar och >0+ äldre öring. Ref. anger elfiskeregistrets jämförvärde (tabell 1).

Lokalen vid Jägershill har undersökts sedan 1999. Arter som har registrerats är grönling, småspiggs signalkräfta och öring. Årets resultat visar på ett något mindre antal öringar jämfört med föregående år (figur 3). Tätheten av öring ligger även under medelvärdet för Skånska vattendrag med motsvarande bredd (tabell 1, figur 3). Andra arter som fångades 2016 var grönling och signalkräfta.

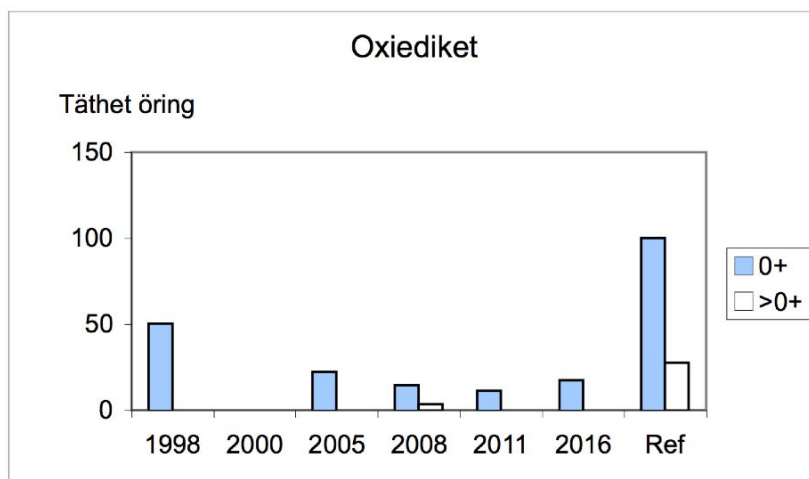
Figur 4. Täthet av öring fångad vid elfiske i Oxiediket under perioden 1998 - 2016. 0+ anger årsungar och >0+ äldre öring. Ref. anger elfiskeregistrets jämförvärde (tabell 1).

Oxiediket har undersökts sedan 1998. Arter som har registrerats är löja, groplöja, grönling, gädda, småspigg, signalkräfta, ål och öring. Uppströms den undersökta lokalen är vattendraget kulverterat, vilket troligtvis utgör vandringshinder för fisk. Vid årets fiske registrerades sparsamt med öring, tätheten var under medelvärdet för Skånska vattendrag med motsvarande bredd (tabell 1, figur 4). Andra arter som fångades var grönling.

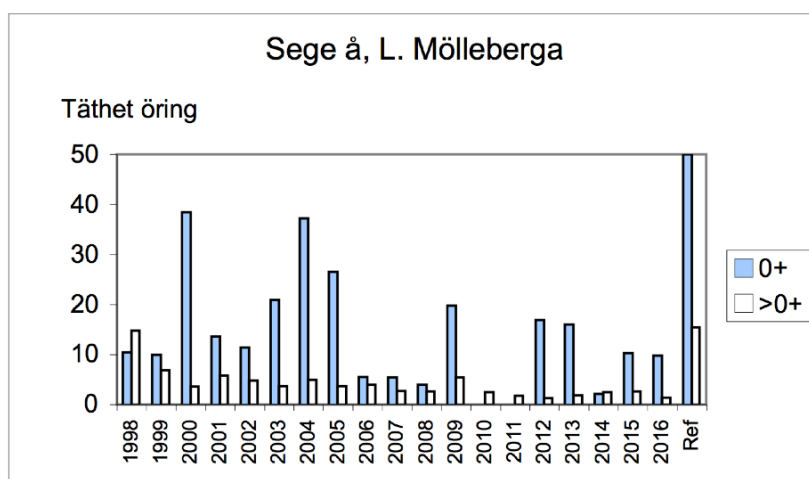
Figur 5. Täthet av öring fångad vid elfiske i Sege å vid L. Mölleberga under perioden 1998 - 2016. 0+ anger årsungar och >0+ äldre öring. Ref. anger elfiskeregistrets jämförvärde (tabell 1).

Sege å vid L. Mölleberga har undersökts sedan 1992, öring registrerades första gången 1993. Lokalen har från och med 1998 flyttats upp 30 m. Detta på grund av att vattenbiotopen förändrades i samband med att en fiskväg etablerades 1995 (Eklöv 2000). Nu utgörs sträckan av en uppbyggd forssträcka, mot det tidigare för fisken svårforcerade överfallet under bron. Arter som har registrerats är abborre, id, gädda, grönling, lax, mört, småspigg, ål och öring. Vid årets undersökning erhöles en låg täthet av öring, vilket var under medelvärdet för perioden och betydligt under medelvärdet för Skånska vattendrag med motsvarande åbredd (tabell 1, figur 5). Andra arter som fångades 2016 var grönling och ål.

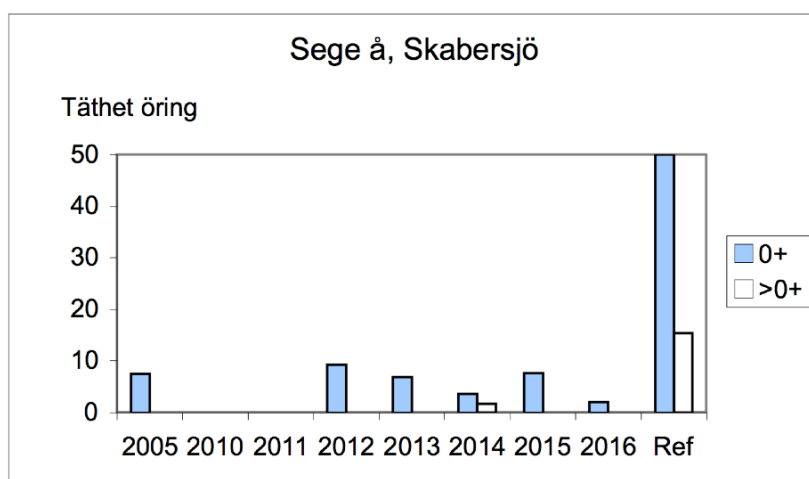
Figur 6. Täthet av öring fångad vid elfiske i Sege å vid Skabersjö under perioden 2005 - 2016. 0+ anger årsungar och >0+ äldre öring. Ref. anger elfiskeregistrets jämförvärde (tabell 1).

Lokalen har från år 2010 flyttats nedströms den tidigare undersökta sträckan som var belägen i fiskvägen vid Skabersjödammen. Den nya lokalen är belägen i åfåran nedströms väg E65. I anslutning till området som undersöktes har det utförts biotopåtgärder med utläggning av sten och block. Detta för att förbättra vattenmiljön för strömlevande arter som grönling och öring. Arter som har registrerats är abborre, id, groplöja, grönling, gädda, mört, ål och öring. Vid årets fiske fångades grönling, ål och öring. Tätheten av öring var låg betydligt under jämförvärdet för Skånska vattendrag (figur 6).

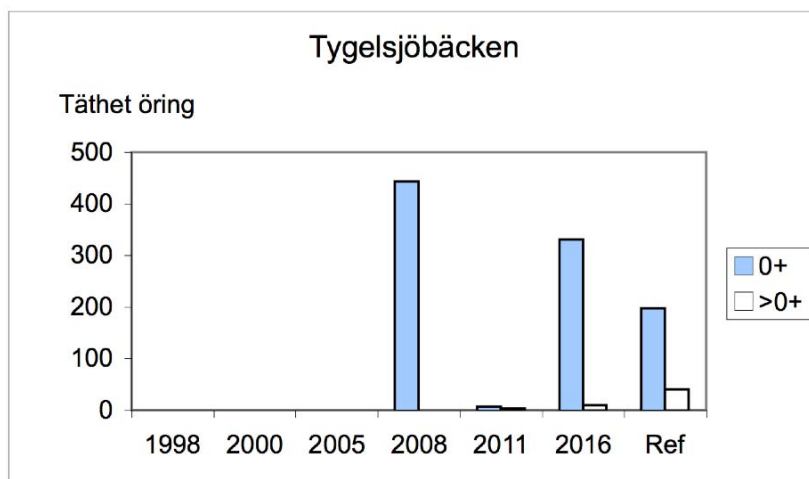
Figur 7. Täthet av öring fångad vid elfiske i Tygelsjöbäcken under perioden 1998 - 2016. 0+ anger årsungar och >0+ äldre öring. Ref. anger elfiskeregistrets jämförvärde (tabell 1).

Tygelsjöbäcken har tidigare undersökts 1998, 2000, 2005 och 2008. Vattendraget är till stora delar dikat, vilket medför att bäcken periodvis har mycket låga vattenflöden under sommarhalvåret. Arter som har registrerats är småspigg, storspigg, skrubbskädda och öring. Vid årets fiske registrerades en hög täthet av öring som var över medelvärdet för Skånska vattendrag med motsvarande bredd (tabell 1, figur 7). Andra arter som fångades 2016 var småspigg och skrubbskädda. Småspigg som är en föroreningstålig art förekom i hög täthet.

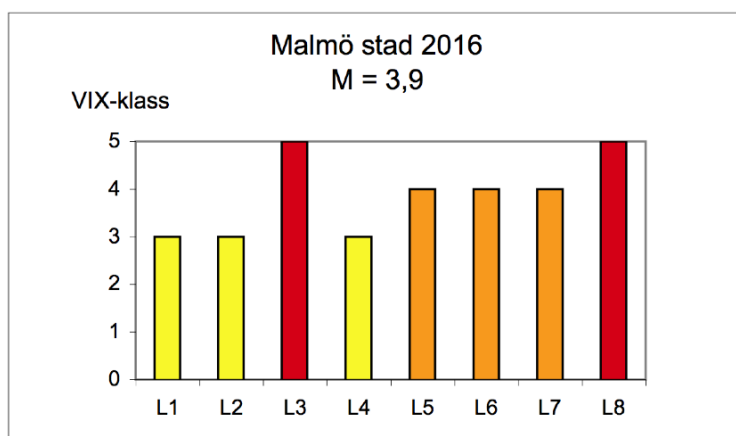
Figur 8. Klassning av ekologisk status för undersökta lokaler 2016 (tabell 4).

Resultaten från sex av de undersökta lokalerna indikerar på en påverkan. I Oxiediket (lokal 4), Segeåns huvudfåra vid L. Mölleberga (lokal 5) och vid Skabersjö (lokal 6) erhöles låga till mycket låga öringtätheter (tabell 7). I Risbergabäcken vid Sofiedals golfbana (lokal 1), och Bunkeflodiket (lokal 8) erhöles ingen öring. Avsaknad av öring eller mycket låga tätheter kan indikera att en störning av vattenkvaliteten har skett. Dessa lokaler har måttligt höga till höga index för tillstånd och/eller ekologisk status vilket indikerar på en betydlig till stark påverkan (tabell 7). Tygelsjöbäcken bedömdes även vara betydligt påverkad, trots hög täthet av öring, detta på grund av riklig förekomst av småspigg, som är föroreningstålig, vilket indikerar på en påverkan. Två lokaler i Risebergabäcken visar på en låg påverkansgrad, med låga till måttliga index för tillstånd, jämförvärde och vattendrags-index. Vilket tyder på ingen eller obetydlig påverkan och klassas med måttlig ekologisk status (lokal 1, 2, tabell 7, figur 8).

Sammanfattningsvis bedöms att två lokaler har en stark påverkansgrad (lokal 3, 8), fyra lokaler har en betydande påverkansgrad (lokal 4, 5, 6, 7) och två lokaler har ingen eller obetydlig påverkansgrad (lokal 1, 2).

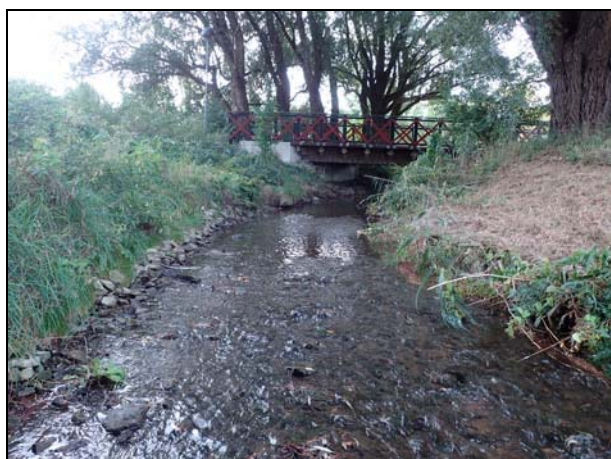
**Anmärkning:** Lokalen har undersökts kvantitativt från år 1992. Tätheten av (0+) öring var något över medelvärdet för perioden 1992 -2016 och över referensvärdet för Skånska vattendrag. Strandbrinken har under 2006 erosionsförstärkts med sten.

**Bedömning av påverkan:** Ingen eller obetydlig

**Ekologisk status:** Måttlig

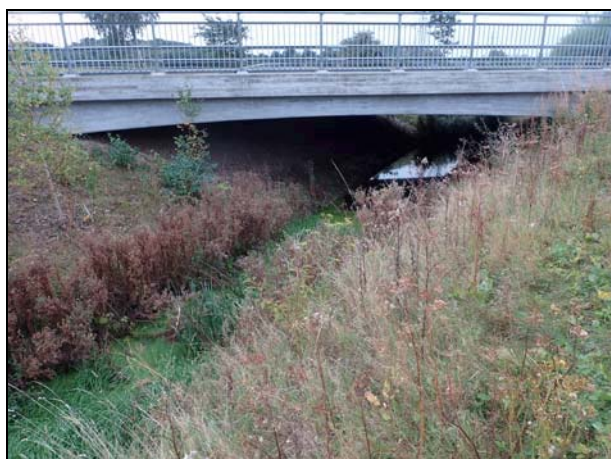
**Anmärkning:** Lokalen har undersökts från år 1998. Ingen fisk fångades vid fisket 2016. Lokalen har förändrats betydligt under 2005 i samband med ombyggnad av en vägbro. Lokalen var kraftigt igenväxt uppströms och nedströms bron.

**Bedömning av påverkan:** Stark

**Ekologisk status:** Dålig

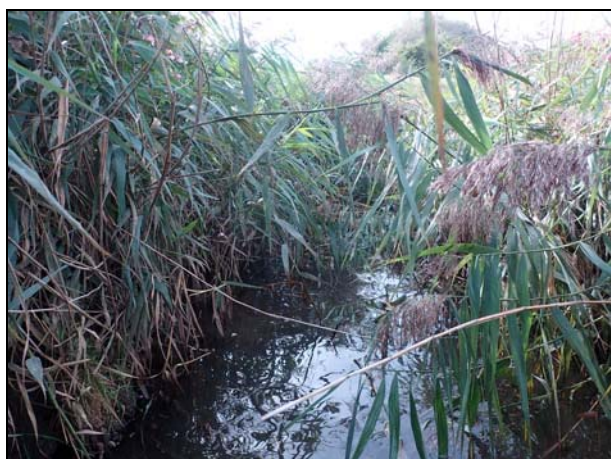
**Anmärkning:** Lokalen har undersökts från år 1998. Vid fisket år 2000 registrerades endast grönling. Vi fisket 2016 var tätheten av öring relativt låg, betydligt under referensvärdet för Skånska vattendrag. Lokalen var kraftigt igenväxt vid fisket 2016.

**Bedömning av påverkan:** Betydlig

**Ekologisk status:** Måttlig

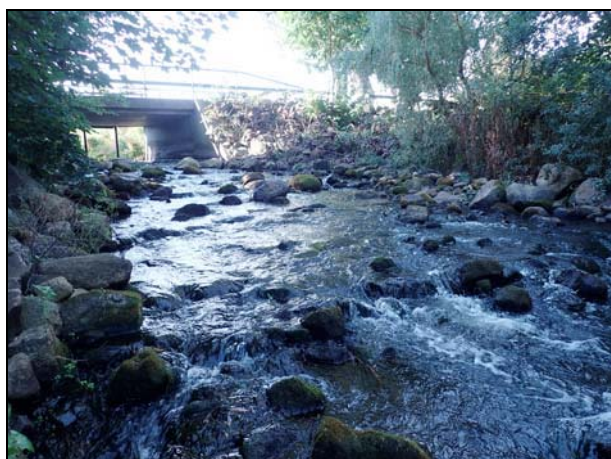
**Anmärkning:** Lokalen har undersökts från år 1992. Tätheten av öring har de senaste åren legat betydligt under referensvärdet för Skånska vattendrag. Förekomst av ål som är en föroreningstålig art medför att lokalen klassas med otillfredsställande ekologisk status.

**Bedömning av påverkan:** Betydlig

**Ekologisk status:** Otillfredsställande

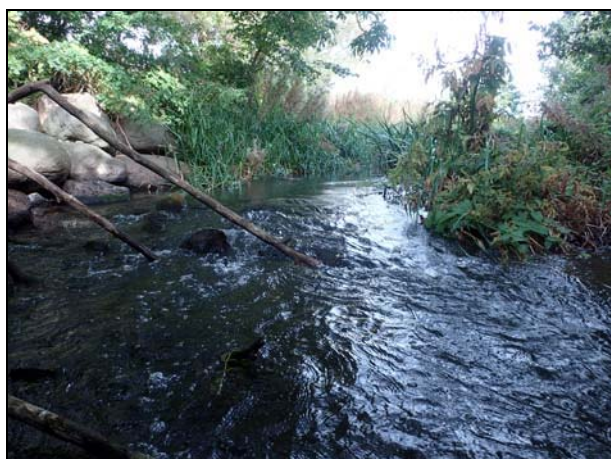
**Anmärkning:** Lokalen har undersökts från år 2005. Lokalen är belägen nedströms Skabersjödammen. Området har biotopåtgärdats med sten och block. Låg täthet av öring och förekomst av tåliga arter medför att lokalen klassas med otillfredsställande ekologisk status.

**Bedömning av påverkan:** Betydlig

**Ekologisk status:** Otillfredsställande

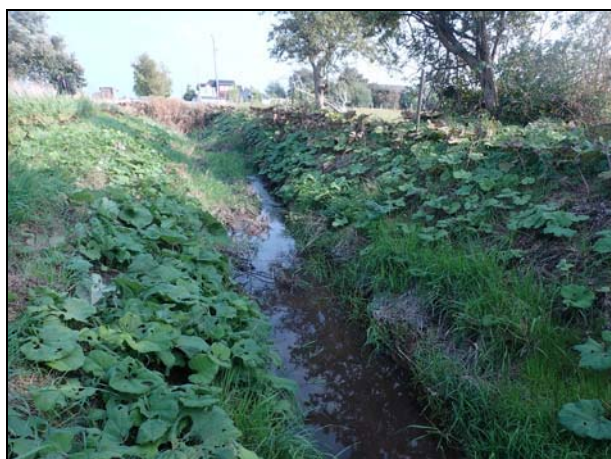
**Anmärkning:** Lokalen har undersökts från år 1998. Tätheten av öring var högre vid fisket 2016 jämfört medelvärdet (2005-2016) och referensvärdet för Skånska vattendrag. Riklig förekomst av småspigg medför dock att lokalen klassas med otillfredsställande ekologisk status

**Bedömning av påverkan:** Betydlig

**Ekologisk status:** Otillfredsställande

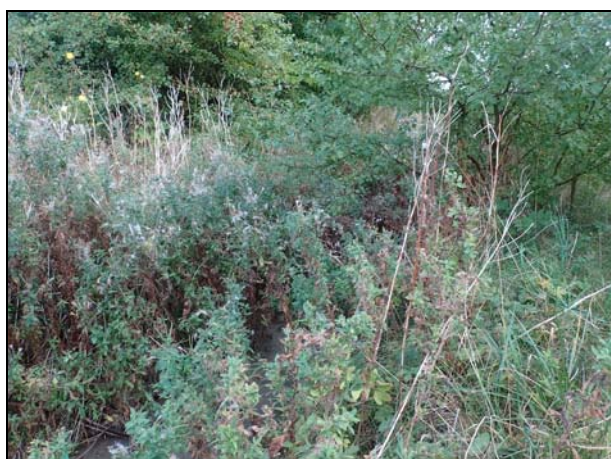
**Anmärkning:** Lokalen har undersökts från år 1998. Lokalen är belägen nedströms landsvägen. Lokalen var vid fisket 2016 kraftigt igenväxt med örtvegetation. Avsaknad av öring och förekomst av småspigg som är en förorenings tålig art medför att lokalen klassas med dålig ekologisk status.

**Bedömning av påverkan:** Stark

**Ekologisk status:** Dålig
