2022-03-31  
Slutversion

# Bottenfauna i Malmöbäckar 2021

Beställning: Malmö stad  
Framställt av: Ekologigruppen AB  
[www.ekologigruppen.se](http://www.ekologigruppen.se)  
Telefon: 08-525 201 00  
Slutversion: 2022-03-31  
Uppdragsansvarig: Jan Pröjts  
Medverkande: Cecilia Holmström, Maja Holmström, Tilda Holmström  
Intern granskning av rapport: Cecilia Holmström 2022-03-02  
Foton: Om inget annat anges: Jan Pröjts  
Illustrationer och kartor: Ekologigruppen AB  
Internt projektnummer: 9453  
Bilder på framsidan från lokal 1 i Risebergabäcken vid Riseberga

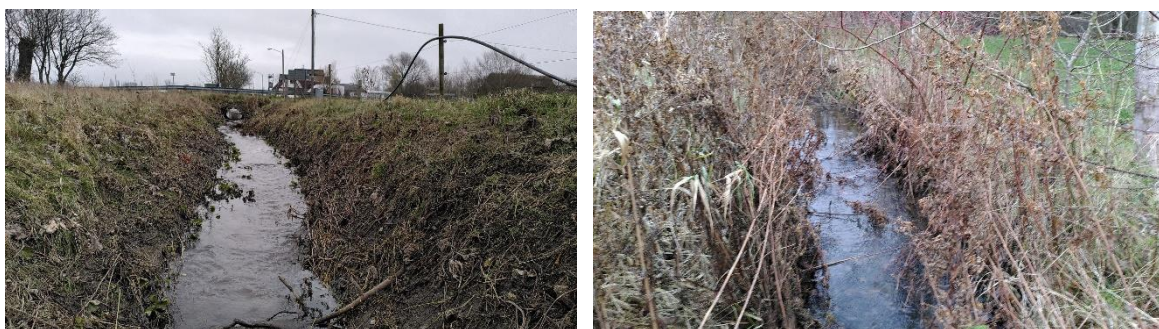
Figur 3. Lokal 7 i Tygelsjöbäcken till vänster och lokal 8 Bunkeflodiket till höger. Båda vattendragen höll 2021 ett lågt artantal och var betydligt påverkade av näringsämnen enligt DFI-index. En tydlig minskning i tätheten av djur hade skett på båda lokalerna mellan 2009 och 2021, medan föroreningsgraden inte förändrats mycket.

**Tygelsjöbäcken** uppvisade ett lågt artantal och låg täthet av djur. Vattendraget är mycket kraftigt påverkat av omgivande jordbrukslandskap, nästan helt utan skyddande träd och buskar.

**Bunkeflodiket** är i dag omvandlat från öppet dike till dammar på flera sträckor. Art- och individantal var lågt på lokalen nedströms kustvägen. Vattendraget är mycket litet och förmodligen uttorkningsbenägen sommartid, vilket begränsar antalet djur.

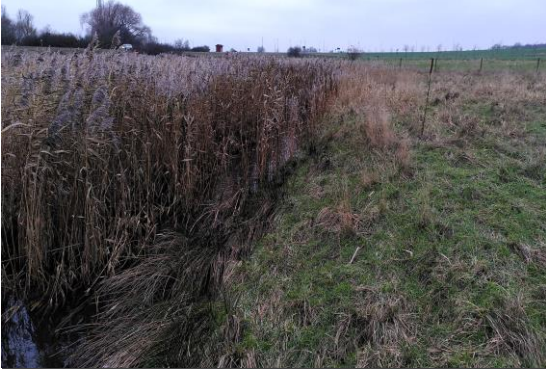
| <b>Vattensystem:</b><br><b>SEGE Å</b><br><b>Provdatum:</b> 2021-12-09<br><b>Lokaltyp:</b> Bäck | <b>Vattendrag/namn:</b><br><b>Oxiediket, upp Björkelundsdammen</b><br><b>Koordinater x:</b> 6161840 <b>y:</b> 1329965<br><b>Läge:</b> ca 500 m NO Oxie - 50 m uppströms bro (kulvert) | <b>Provpunktsbeteckning:</b><br><b>SKA-OxieUpp</b><br><b>Kommun:</b> Malmö |

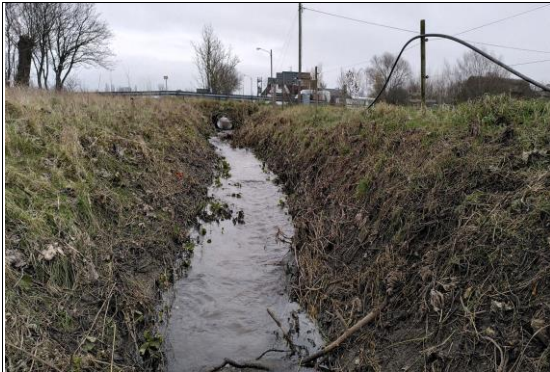
| <b>Provdatum:</b> 2021-12-09 | | <b>Koordinater x:</b> 6157248 | | <b>y:</b> 1318793 | |
| <b>Lokaltyp:</b> Bäck | | <b>Naturligt/grävt:</b> naturligt | | <b>Läge:</b> 20-30 m ned bro | |
